## 2º ESTUDIO DE LA RESTAURACIÓN REALIZADA EN LA CÚPULA DE LA CATEDRAL DE LA MANCHUELA - ALBOREA (Albacete)

### 2-1 RESUMEN DEL PROCESO CONSTRUCTIVO DE LA MEDIA NARANJA Y REACCIÓN A LO LARGO DE SU EXISTENCIA

## CATEDRAL DE LA MANCHUELA – ALBOREA (Albacete) RESUMEN DEL ESTUDIO DE RESTAURACIÓN

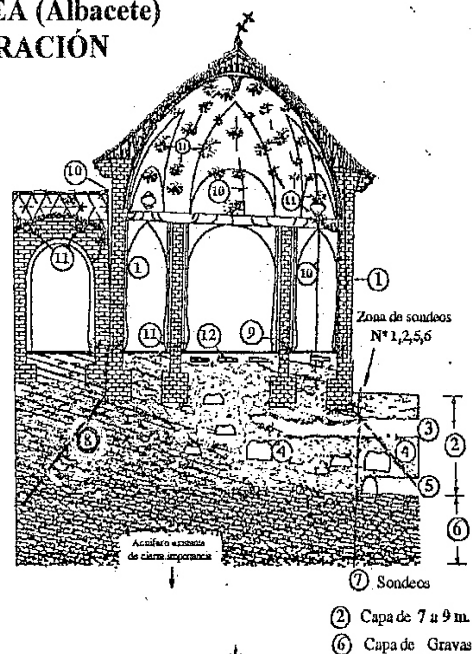
### LEYENDA DEL ESTADO INICIAL. AÑO 1.992

- 1 Muro de caliza y yeso, con resistencia de la compresión mínima 60 Kg/cm<sup>2</sup>, que transmite al terreno 1.50 Kg/cm<sup>2</sup> de carga.
- 2 Capa de terreno arcillo limosa, muy porosa ( 50% ) y muy poco densa ( 49% ) con escasa capacidad de resistencia a la carga que se le transmite, 0.41 Kg/cm<sup>2</sup> ( menos de 1/3 de lo que necesita ) en el lado norte o umbría y 1.50 Kg/cm<sup>2</sup> en el lado Sur o solana

- 3 Cueva debajo de los cimientos, que sigue su dirección, con la bóveda completamente arruinada y hundida.
- 4 Cuevas producidas por la erosión del agua del acuífero mezclada con la materia orgánica procedente de las tumbas existentes.

- 5 Cueva bodega que invade la zona de soporte o carga de cimientos.
- 6 Capa de arenisca y gravas más consolidadas, duras y resistentes.
- 7 Sondeos realizados para identificar el terreno bajo cimientos.

- 8 Línea teórica exterior de la zona de soporte o carga de cimientos.
- 9 Deformaciones de recubrimientos en pilares, producido por la humedad y la carga que se le transmite.

- 10 Grietas de arriba-abajo, en muros y cubierta, que permiten la entrada de agua, descomposición del mortero aglomerante y ruina de la obra.
- 11 Manchas de humedad producidas por el agua anterior.

- 12 Antiguo cementerio que aporta materia orgánica al agua y descompone el terreno bajo cimientos. ( fosas y ataúdes )

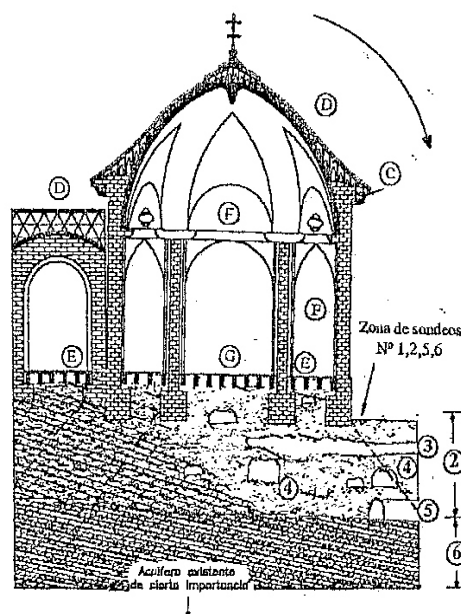
### LEYENDA DE LA RESTAURACIÓN REALIZADA ( ENTRE LOS AÑOS 1.992-1.997 ) 1ª Y 2ª FASE

- A Colocación de pilotes en zona afectada (que aguantarían el edificio) y
- B Relleno de cuevas existentes para completar el refuerzo de la cimentación, con lo que el edificio se queda en falso y consiguiente proceso de inclinación, agrietado, entrada de agua, hinchado y descomposición de mortero con destrucción, ruina y hundido del edificio en un futuro .....

- C Anillo o zuncho de hormigón armado, que rodea toda la cúpula, intentando que no progrese el agrietado producido por el fallo de los cimientos.
- D Renovación de toda la cubierta, con impermeabilización y retejado incluido para impedir, de momento, la entrada de agua pluvial.
- E Renovación de recubrimientos deteriorados en pilares.
- F Tapado de todas las grietas y desperfectos, con material adecuado.
- G Piso drenante con cámara de aireación, para evitar que la humedad suba por muros y pilares.
